DIFERENCIAS EN LA FISURACIÓN POR CORROSIÓN DE LAS ARMADURAS COMPRIMIDAS O TRACCIONADAS EN VIGAS DE HORMIGÓN

ORTEGA, Néstor F.; AVELDAÑO, Raquel R.; PRIANO, Carla; SEÑAS, Lilia

Dpto. de Ingeniería, Universidad Nacional del Sur, Bahía Blanca, Argentina. e-mail: ravelda@criba.edu.ar

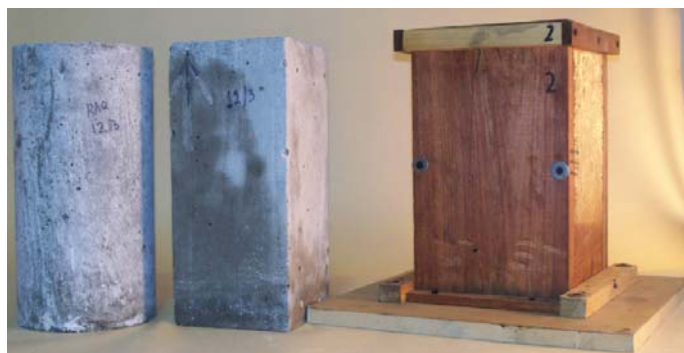
Con el mismo hormigón empleado en la elaboración de las vigas, se confeccionaron probetas adecuadas para analizar la Capacidad de Succión Capilar, en hormigón comprimido, con el fin de adaptar el ensayo, lo más posible, a la norma IRAM 1871. A tal efecto, se moldearon probetas prismáticas de sección cuadrada de 13,3 cm de lado e igual altura que las probetas normalizadas cilíndricas, de manera que se tuvieran áreas de succión equivalentes (Figura 3).

Figura 3. Probetas y molde

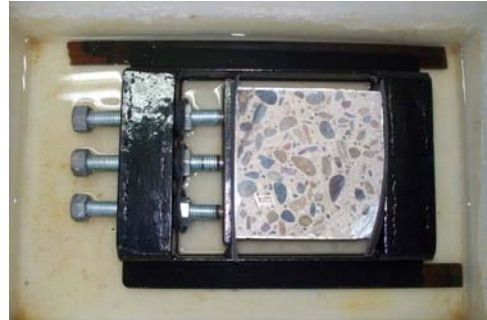
Para realizar este ensayo, con las probetas comprimidas, se procedió a cortarlas e impermeabilizar sus superficies laterales, tal como lo indica la norma IRAM 1871, sometiéndolas, a través de un dispositivo, a iguales niveles de compresión que los actuantes en las vigas del ensayo. Dicho dispositivo (Figura 4), mediante un torquímetro, permitía ajustar los tornillos de manera que transmitieran a la probeta, la compresión requerida.

a) Desarmado

b) Durante el ensayo de succión capilar

Figura 4. Dispositivo de compresión de probetas.
